# 外観 1992年にオープンした第2旅客ターミナルビル。

成田国際空港第2旅客ターミナルビル本館

# 水まわりの特長

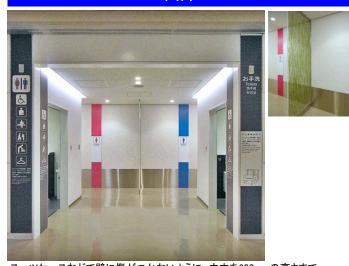
スーツケースなどで壁に傷がつかないように、巾木を600mmの高さまで 立ち上げている。また、トイレから出てきた時に視線が合わないように、 男女トイレの間に半透明の仕切りを設置している(写真右上)。

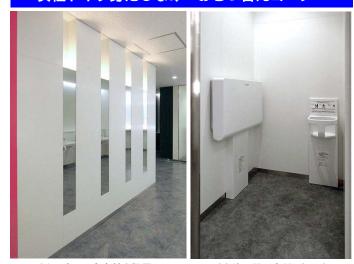
# 女性トイレ身だしなみ・おむつ替えコーナー

入口近くの壁には全身鏡を設置し、トイレの順番を待つ間に身だしなみを チェックできるようにしている。また、乳幼児連れに配慮して、 ベビーシートやベビーチェアを備えたおむつ替えコーナーを用意。

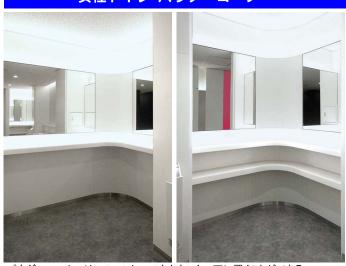
# 女性トイレ パウダーコーナー

パウダーコーナーは、スーツケースをカウンター下に置くことができる オープンタイプ(写真左)と、手荷物が置ける2段カウンタータイプ(写真右) を用意している。

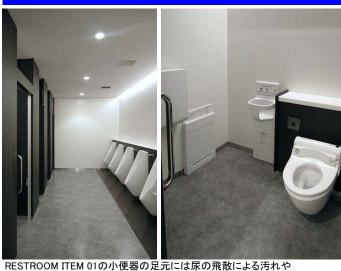
# 男性トイレ 大便器コーナー

においを抑えるハイドロセラ・フロアPUを採用。男女トイレともベビー チェアやフィッティングボードなどを備えた広めの大便器ブースを完備。

『スーツケースが持ち込めない』というお客様の声を反映するため、TOTO テクニカルセンター(東京都)で空間および動作検証を行い、大便器ブース は幅1200mmに設定し、スーツケースごと入れるスペースを確保。大きな 荷物を持つお客様の使いやすさを考えたトイレ空間となっている。また、お 客様から『におい』に関するご意見も多かったため、壁材には光触媒によ る優れた防臭・抗菌効果と清掃性を発揮する大型防汚陶板のハイドロセラ・ ウォール、小便器の足元には尿の飛散による汚れやにおいを抑えるハイ ドロセラ・フロアPUを採用し、清掃性やにおいにも配慮。また、混雑緩和の ために大便器ブースを増設したほか、車いす使用者、オストメイト、乳幼児 連れなど、さまざまなお客様に対応した設備を用意。おむつ替えコーナー・ 広めの大便器ブース・左右勝手違いの多機能トイレなど、充実したトイレ 環境を整えている。
