建築概要

| 名 称 | 阪急電鉄梅田駅 茶屋町口トイレ |

水まわりの特長

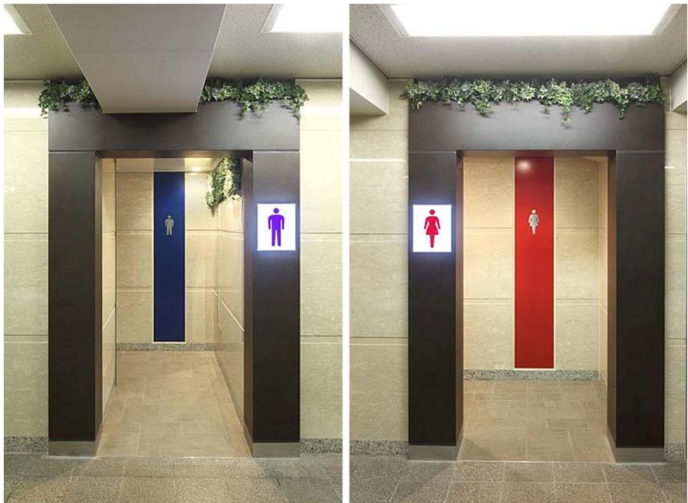
トイレ入口

門構えが印象的なトイレ入口。トイレの場所が遠くからでもわかるように、照明を組み込んだトイレサインを設置している。癒しのトイレ空間を演出するために、随所に緑を配している。

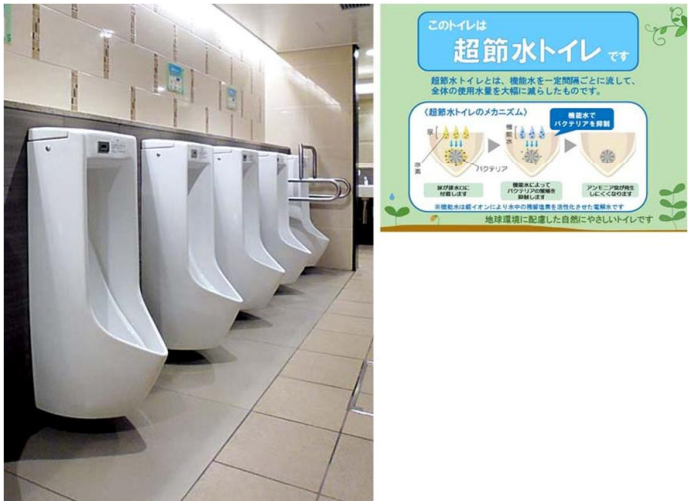
男性トイレ 小便器コーナー

尿石の付着やにおいの発生を抑制することができるジアテクト機能付きの節水型の小便器を採用。小便器前の床の段差をなくし、足元には、尿の飛散によるにおいや汚れを軽減するハイドロセラ・フロアを設置。

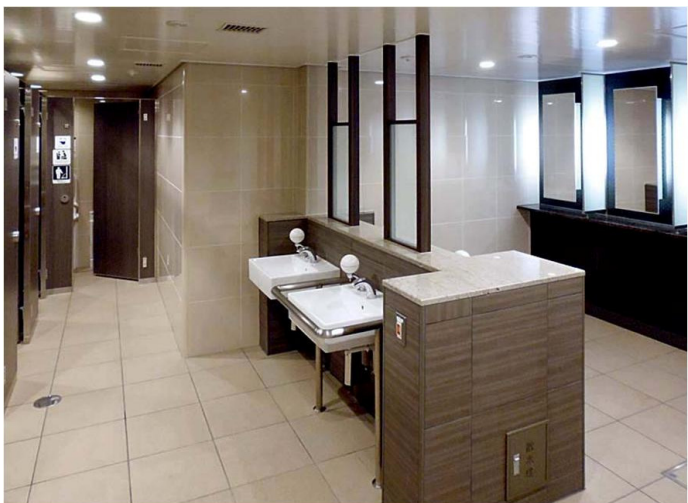
女性トイレ 全体

動線がスムーズになるように、洗面で手を洗った後、トイレから出ていく人と、お化粧直しをする人と動線を分けたレイアウトとした。洗面エリアには、水濡れを心配せずに荷物を置くことができる棚を設置している。

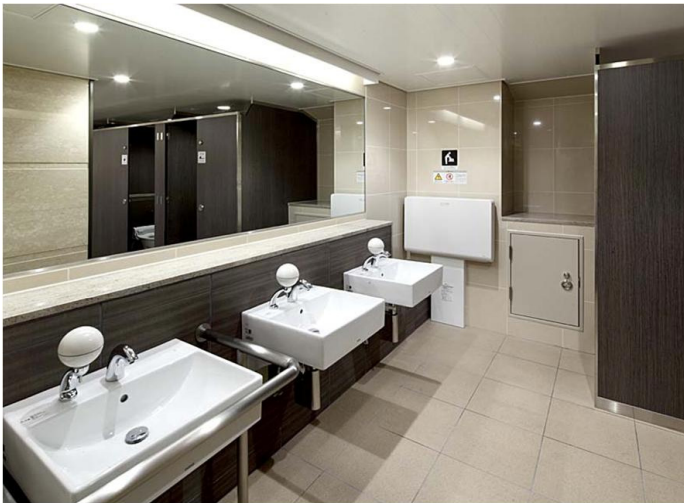
男性トイレ 洗面コーナー

水濡れを心配せずに荷物を置くことができるように、奥行き250mmの棚を設置。小さなお子様連れに配慮して、男性トイレにもおむつ替え用のベビーシートを設置している。

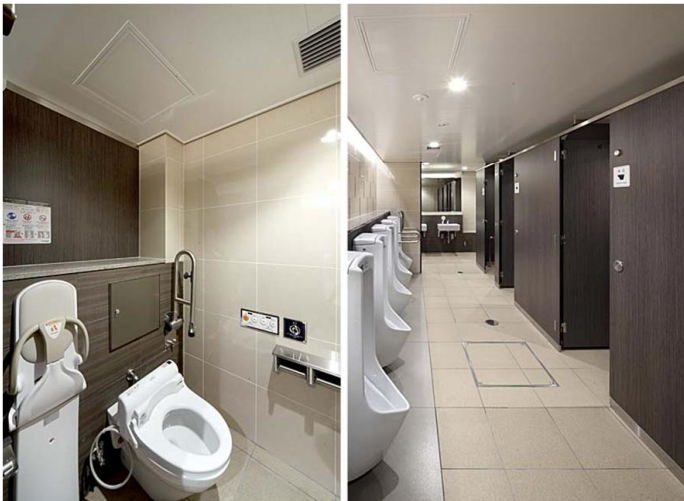
男性トイレ 大便器ブース

洋式便器にはすべてウォシュレットを設置。1ヶ所のブースには、小さなお子様連れに配慮してベビーチェアを設置している。そのほか、防犯対策として、ブースの間仕切りを天井まで立ち上げている。

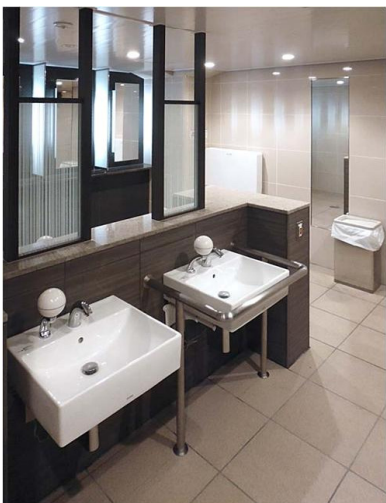
女性トイレ 洗面コーナー

洗面コーナーでは、滞留時間の短縮を図るために、化粧鏡は設置していない。向かい側に人が立っても視線が合わないように、ガラスの間に半透明のシートを組み込んだ。近くにベビーシートも設置している。

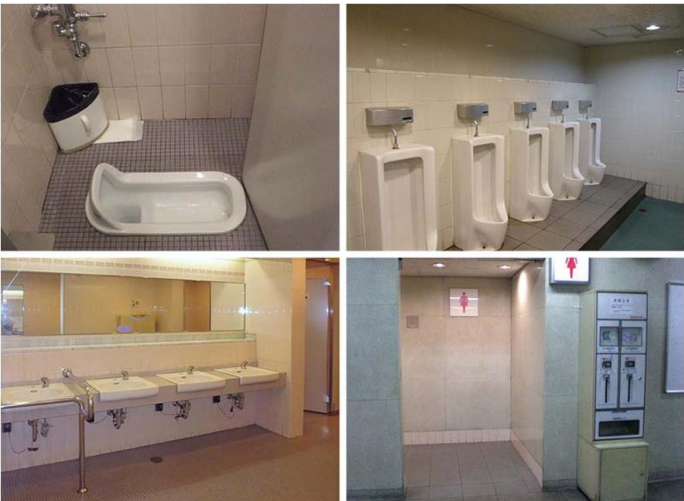
改修前トイレ

開設後約45年が経過し、老朽化やにおいの問題があった。そのほか、小便器コーナーの床下に配管スペースとして、200mm程度の段差があった。

**<改修の経緯>**  
阪急電鉄梅田駅は、阪急電鉄の前身である箕面有馬電気軌道によって1910年に開業。京都本線と宝塚本線、神戸本線の電車が乗り入れる終着駅で、1日に約54万人(2013年)のお客様に利用されている。  
茶屋町口改札は、1969年に開設以来約45年が経過。過去に便器の一部を洋式化するなど、小規模な改修工事は実施していたが、全体的に老朽化やにおいの問題などを抱えていたこともあり、このたびトイレ改修を実施。今回のような、全面的な大規模改修工事は初めてとなる。

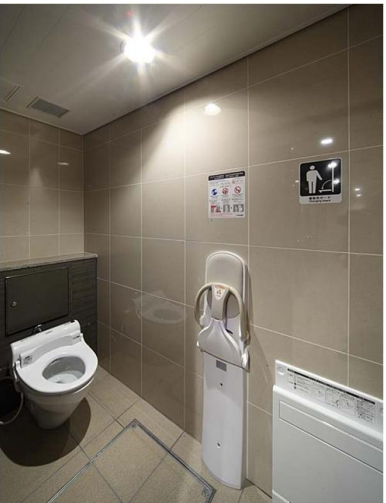
女性トイレ ひろびろブース

1ヶ所の大便器ブースには、ベビーカーごと入ることができる、ベビーチェアとフィッティングボードを備えたひろびろブースを設置している。
