多機能トイレ新設前後

建築概要

水まわりの特長

<多機能トイレ新設の経緯>

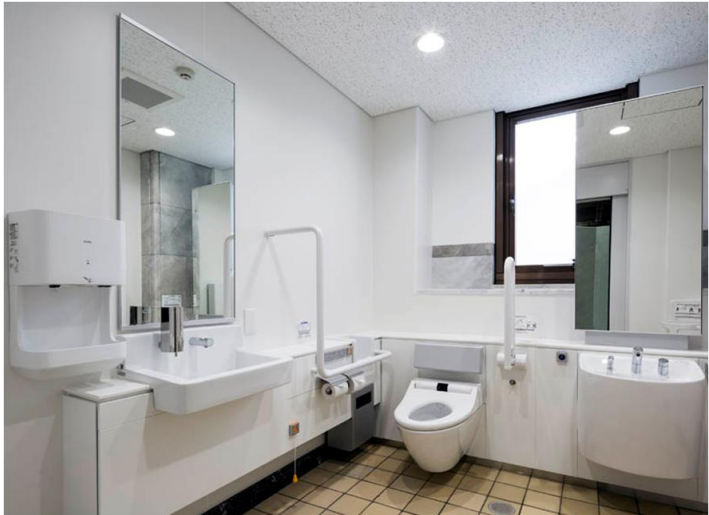
多機能トイレ 1/2

洗面器からオストメイト対応汚物流しまで、カウンター面のライン高さを750mmで統一したフラットカウンターを採用。シンプルなデザインながら、水平ラインに視線が誘導されるため、目的の器具が見つけやすい。

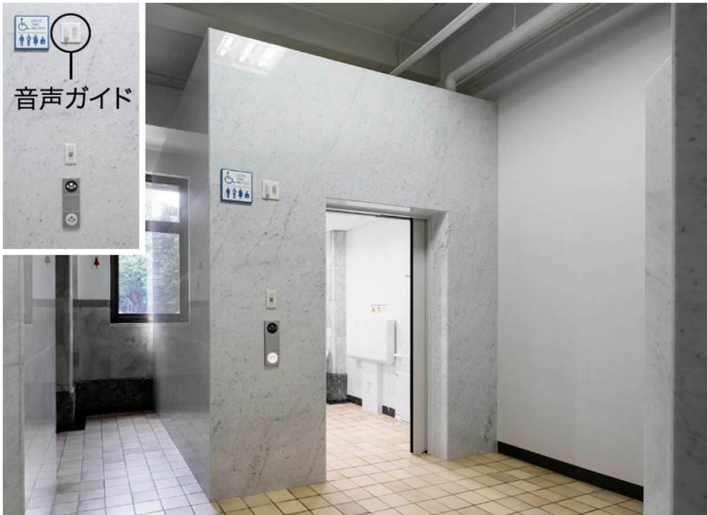
多機能トイレ入口

多機能トイレには、給排水口を1カ所に集中工事できる、「RESTROOM ITEM 01」多機能トイレバックを採用。トイレ入口には視覚障がい者に配慮し、音声ガイドも設置されている。

重要文化財であるため、壁床材の大理石やタイルへの開口や損傷規制を順守すること、さらに絵画館の空間デザインとの調和が重要視された結果、「RESTROOM ITEM 01」多機能トイレバックを採用。器具の使いやすさに空間の美しさを兼ね備えたデザイン性、給排水口を1カ所に集中できる点が評価された。施工は、「生かし取り」工法により、床タイルをはがし、配水管を設置した後に、タイル貼りを元の状態に戻す工事を施している。

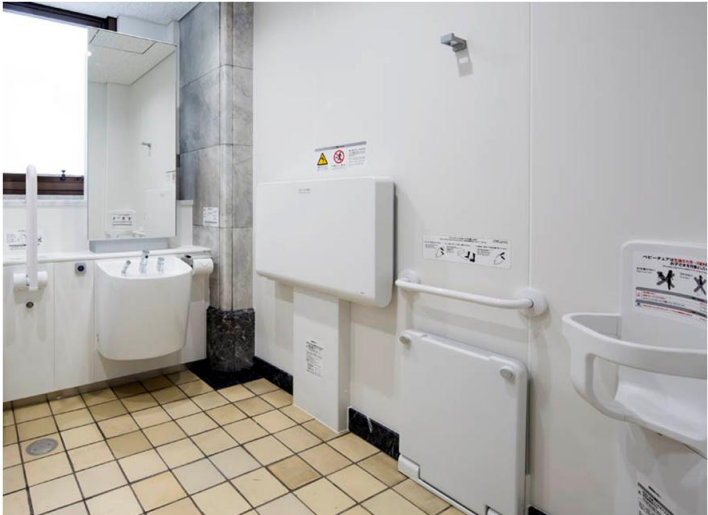
多機能トイレ 2/2

乳幼児から小さなお子様まで、さまざまな年齢層のお子様連れに配慮して、ベビーシートやベビーチェア、フィッティングボードが完備されている。

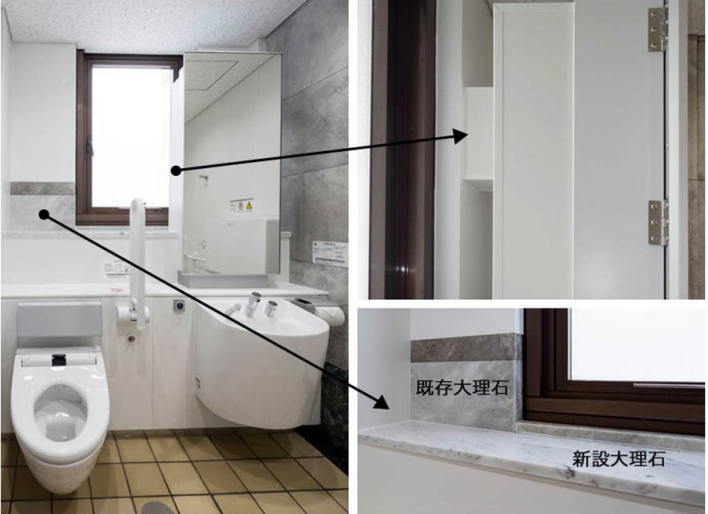
さまざまな工夫

既存の窓を生かしながら、オストメイトの鏡を施工。(右上)既存大理石と新設大理石の調和は、何度も打合せ・検証を重ねた結果、違和感のない仕上がりになっている。(右下)

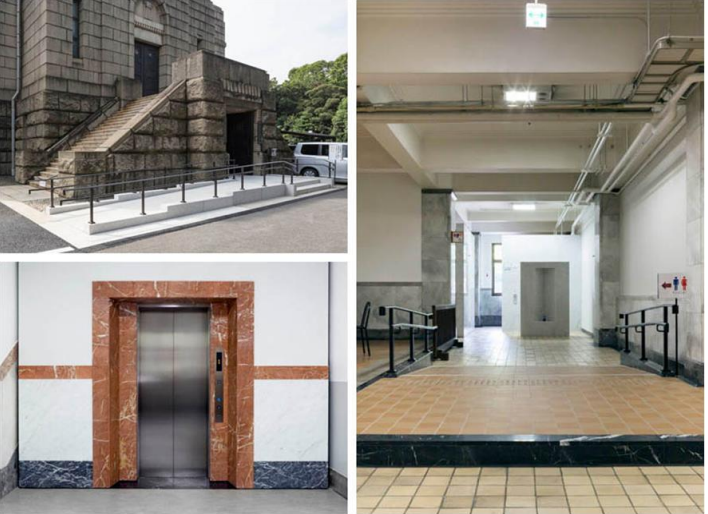
バリアフリー化工事

地階(1F)入口のスロープと手すり(左上)、地階(1F)と展示フロアである主階(2F)をつなぐエレベーター(左下)、トイレ前スロープ新設や手すりの設置、段差解消などバリアフリー整備を実施した。

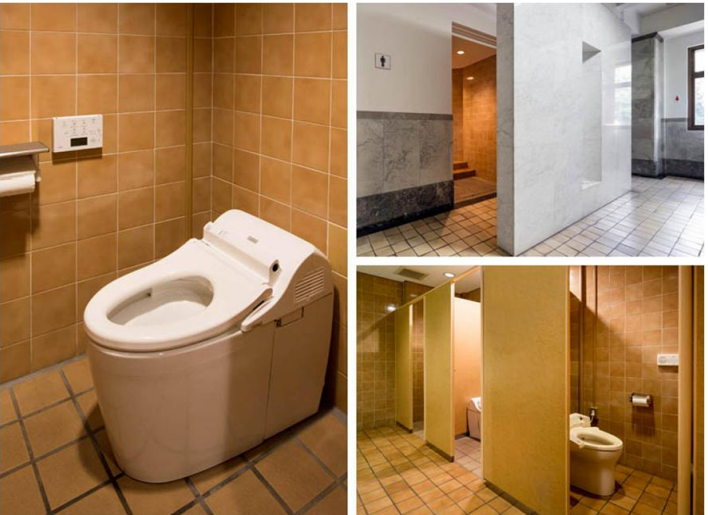
<参考>既設男女トイレブース

既設トイレでは、高齢者の来館が多いことから、数年前に、既存の男女トイレを改修し、足腰に負担がかからず安心して利用できるように、和式便器から洋式便器へと取替え工事を実施している。
