多機能トイレ新設前後

建築概要

| 名 称 | (重文)聖徳記念絵画館 |
| 工 事 期 間 | (改修)2016年(平成28)年5月～9月 |

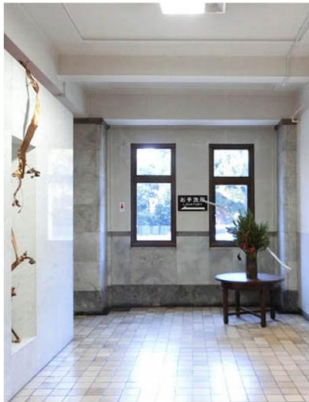
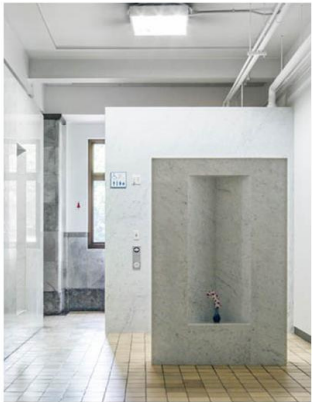
絵画館のトイレは、地階(1F)にある。トイレ前の広間に、既存の壁・床を残し、多機能トイレを設置。館内空間の融和とプライバシーに配慮し、空間や壁材の大理石と調和する目隠し壁を設置している。

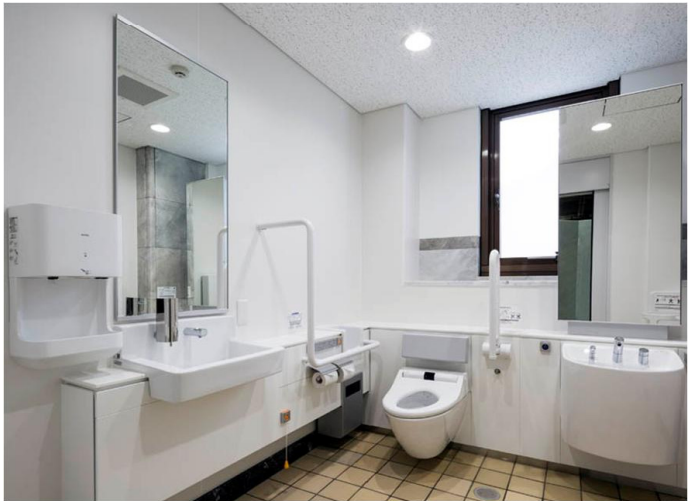
多機能トイレ 1/2

洗面器からオストメイト対応汚物流しまで、カウンター面のライン高さを750mmで統一したフラットカウンターを採用。シンプルなデザインながら、水平ラインに視線が誘導されるため、目的の器具が見つけやすい。

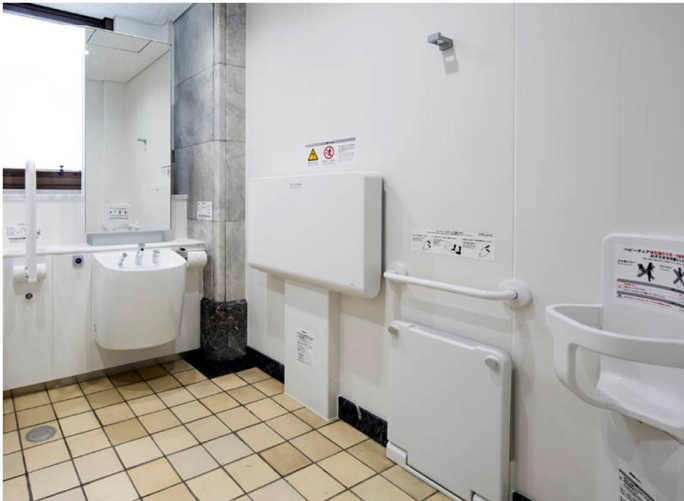
多機能トイレ 2/2

乳幼児から小さなお子様まで、さまざまな年齢層のお子様連れに配慮して、ベビーシートやベビーチェア、フィッティングボードが完備されている。

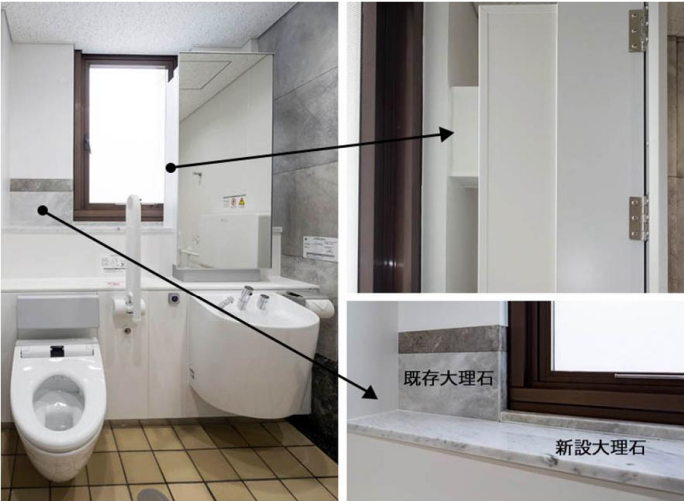
さまざまな工夫

既存の窓を生かしながら、オストメイトの鏡を施工。(右上)既存大理石と新設大理石の調和は、何度も打合せ・検証を重ねた結果、違和感のない仕上がりになっている。(右下)

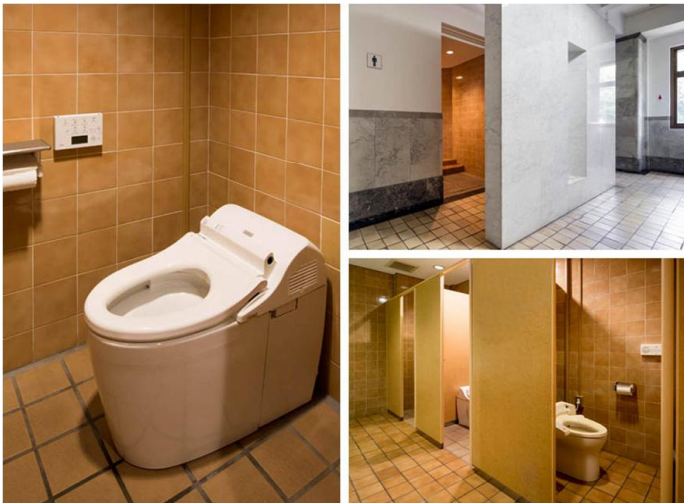
<参考>既設男女トイレブース

既設トイレでは、高齢者の来館が多いことから、数年前に、既存の男女トイレを改修し、足腰に負担がかからず安心して利用できるように、和式便器から洋式便器へと取替え工事を実施している。
