| 名 称 | 桜通豊田ビル |
| 竣 工 年 月 | (改修)2017年3月 |

水まわりの特長

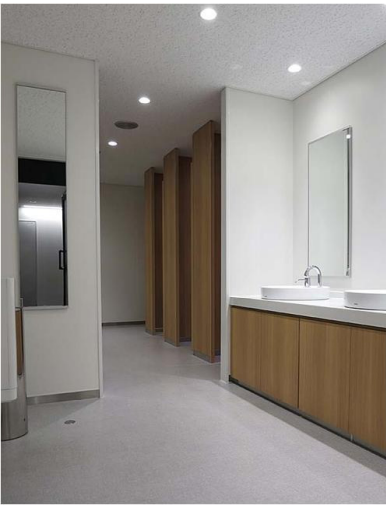
4F男性トイレ 洗面まわり

男性トイレ内にも、身づくろいができるように配慮し、全身鏡を設置。

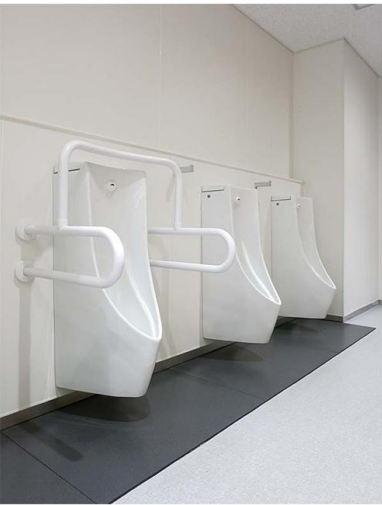
4F男性トイレ 小便器まわり

小便器は清掃性のよい壁掛式タイプ。特に尿垂れで汚れやすい小便器下には防汚・防臭効果のある機能性タイル「ハイドロセラ・フロアPU」が採用されている。

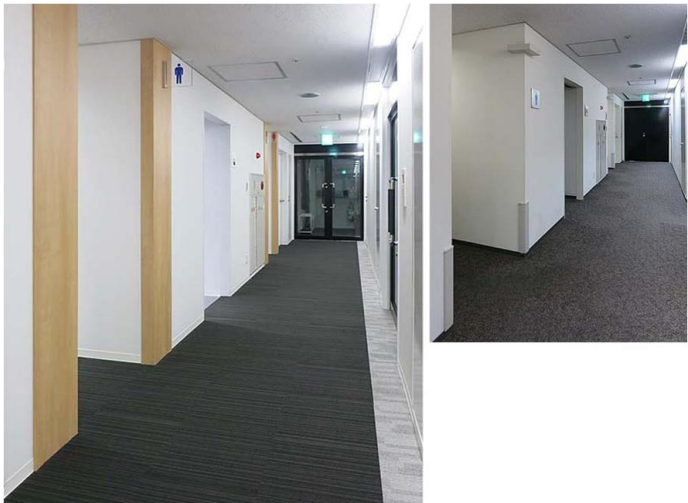
4Fトイレ入口前通路

(写真左)改修後は白を基調とした壁面には、アクセントで部分的に木目調の内装材で仕上げ、無機質にならないメリハリのある空間となっている。(写真右)改修前。

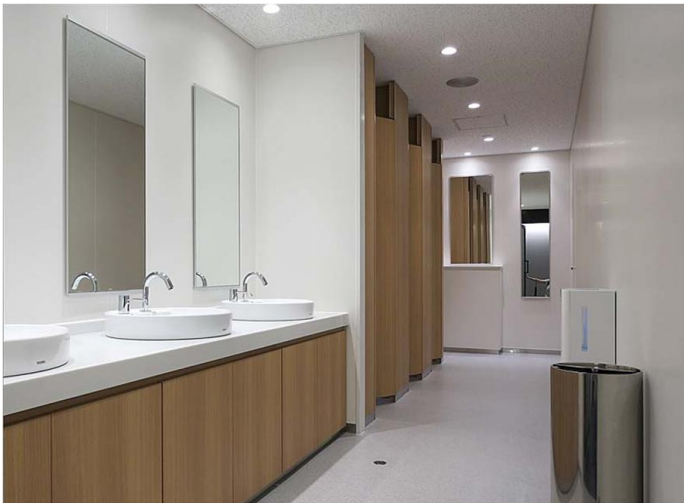
4F女性トイレ 洗面まわり

ベッセルタイプの洗面器には自動水栓とオートソープを設置。デザイン性と機能性を兼ね備えた洗面空間となっている。

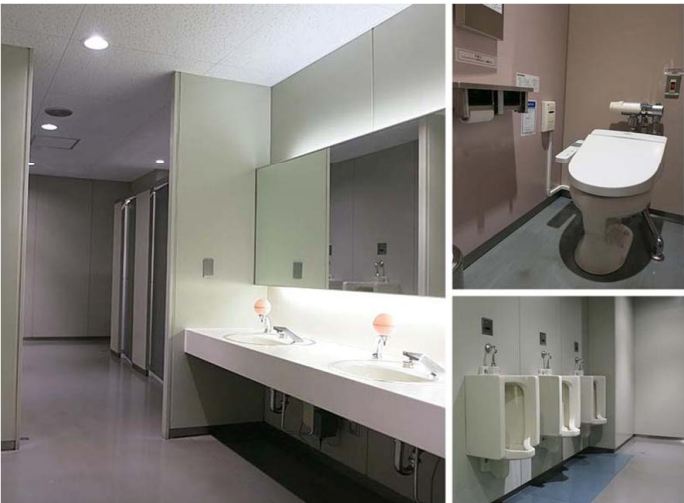
改修前トイレ

改修前トイレは、全体的に内装が暗く陳腐化した使用感を感じさせていた。また洗面スペースも、カウンター高さが700mmと低く、利用しづらい仕様となっていた。

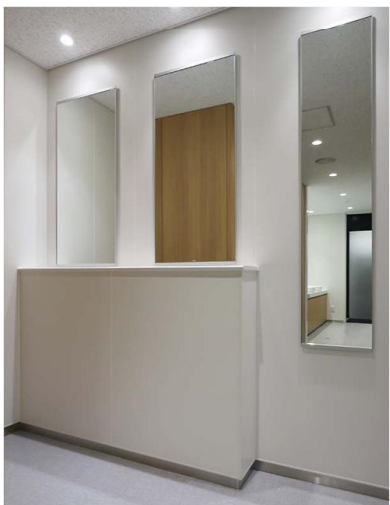
4F女性トイレ パウダーコーナー

トイレ最奥スペースの壁面を有効に活かして、化粧直し配慮として、スタンディングタイプのパウダーコーナーと全身鏡を設置。パウダーコーナーでは、隣の人の視線が気にならない個別鏡を設置している。

**<トイレの特長>**  
設備の改修としては、以前の改修で和式便器から洋式便器へ変更されていたが、より時代性にふさわしいトイレ環境を再整備するという趣旨のもと、機能性とデザイン性をあわせ持つ水まわり商品が選定された。大便器は、改修工事に最適なコンパクト性と15A給水管径で施工可能な点を評価し、フラッシュタンク式大便器を採用。女性トイレには、着替えやかさばる荷物の置き場としても利用できるフッキングボードを全ブースに設置。化粧配慮として、限られたスペース内の壁面を有効活用して、スタンディングタイプのパウダーコーナーも完備している。

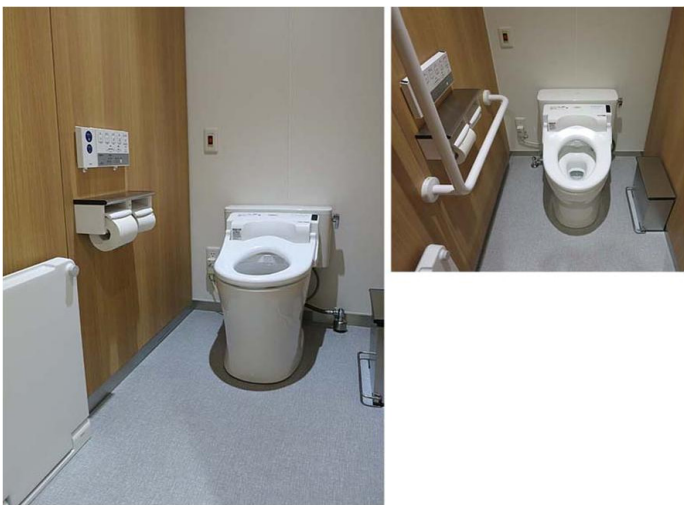
4F女性トイレ 大便器ブース

すべてのブースに、着替えや大きな荷物の置き場として利用できるフッキングボードを設置。ブース内は、ゆったりと利用できるように配慮し、既設よりも奥行きを広げて、ゆとりのスペースを確保している。
