1924年に誕生した総座席数2550席の宝塚大劇場は、毎年100万人以上を動員する宝塚歌劇の専用劇場。隣接する小劇場「宝塚パウホール」は1978年に開場し、若手スターの登竜門としての役割も担う。

建築概要

水まわりの特長

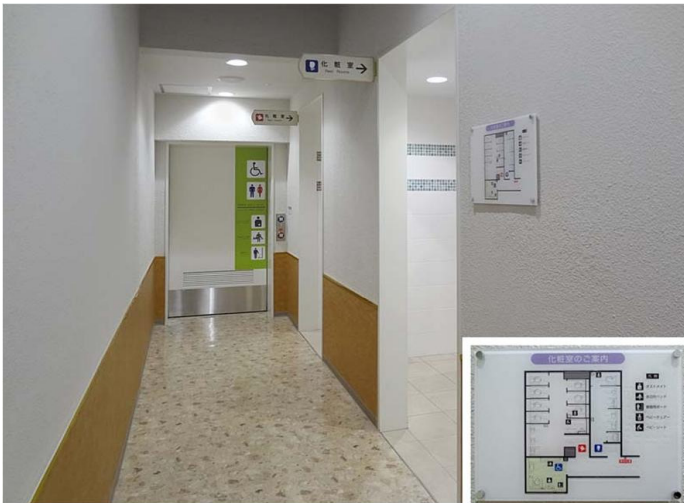
トイレ 入口

トイレ入口には、設備がひと目でわかる配置図を掲示。また、多機能トイレの入口にも、トイレの機能がわかるサインを表示している。

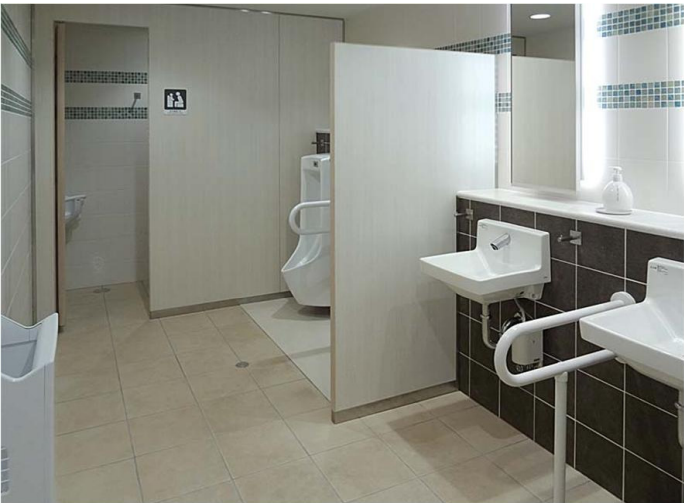
男性トイレ 全体

女性トイレのスペースを拡大したため、男性トイレは必要な器具をコンパクトな空間にまとめている。

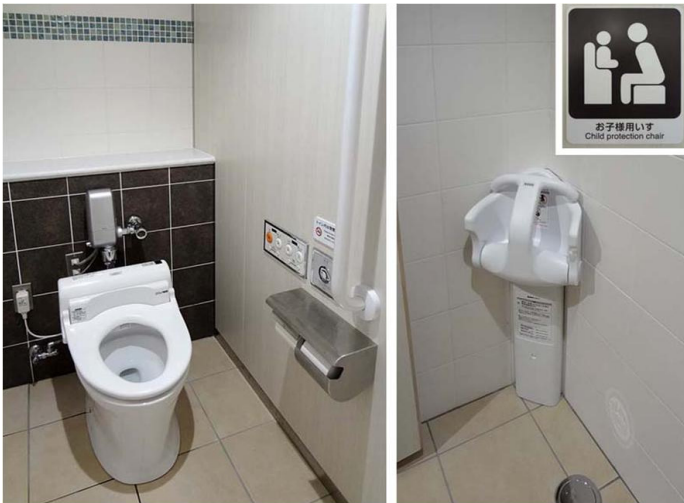
男性トイレ 大便器ブース

大便器ブースには、小さなお子様連れに配慮してベビーチェアを完備している。

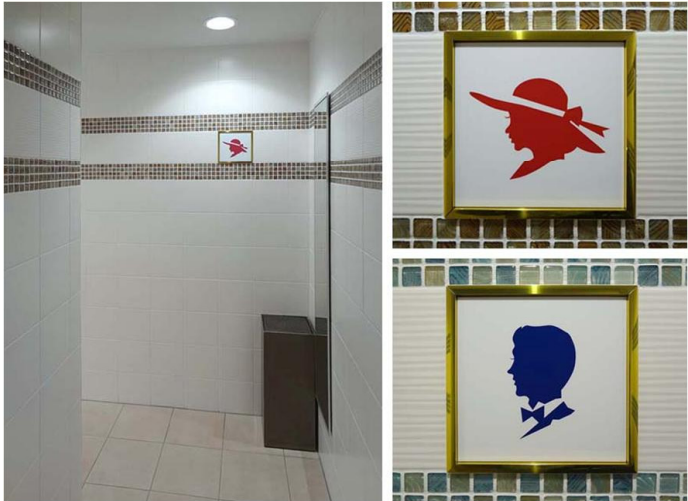
女性トイレ 入口

明るく清潔感のある白を基調としたインテリア。男女トイレのサインは、宝塚歌劇をイメージしたオリジナルのデザインを採用している。

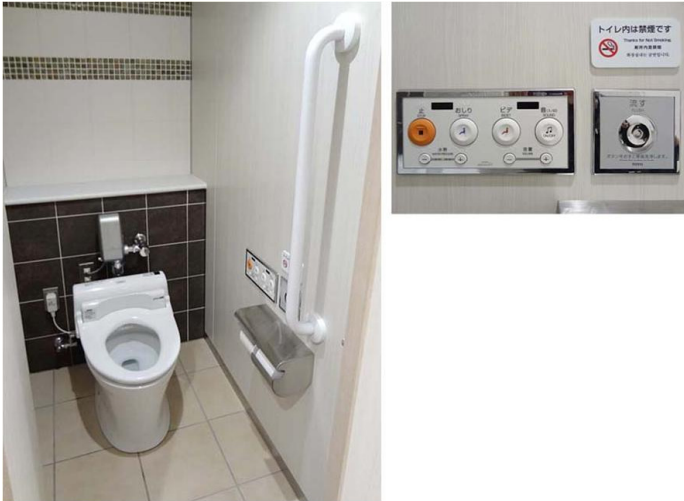
女性トイレ 大便器ブース

すべての大便器ブースにウォシュレットと縦手すりを設置している。ウォシュレットのリモコンは、操作ボタンが大きく高齢者も使いやすいうらくらくリモコンを採用。

**<トイレの特長>**  
女性のお客様が多いため、既存の通路部分を含めて男女トイレのレイアウトを全面的に見直し、女性トイレのスペースを拡張。女性トイレの大便器ブースを改修前の4ヶ所から7ヶ所に増設し、パウダーコーナーも新しく設けた。大便器はすべてウォシュレット付きの洋式便器に変更し、小さなお子様連れに配慮して、男女トイレともベビーチェア付きの大便器ブースを1ヶ所設置。女性トイレにはキッズコーナーも備えている。また、多機能トイレは、さまざまな使用者を想定して、オストメイト対応トイレパック・収納式多目的シート・フィッティングボードなどを完備している。

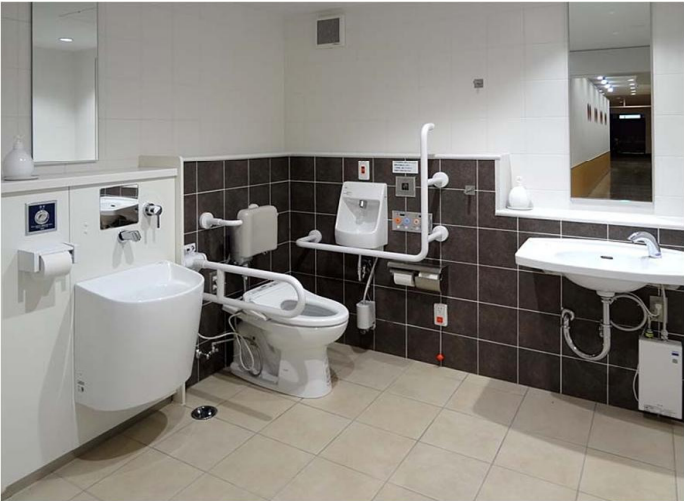
多機能トイレ

車いす使用者や小さなお子様連れ、オストメイトなど、さまざまな使用者を想定して、オストメイト対応トイレパック・収納式多目的シート・フィッティングボードなどを完備している。

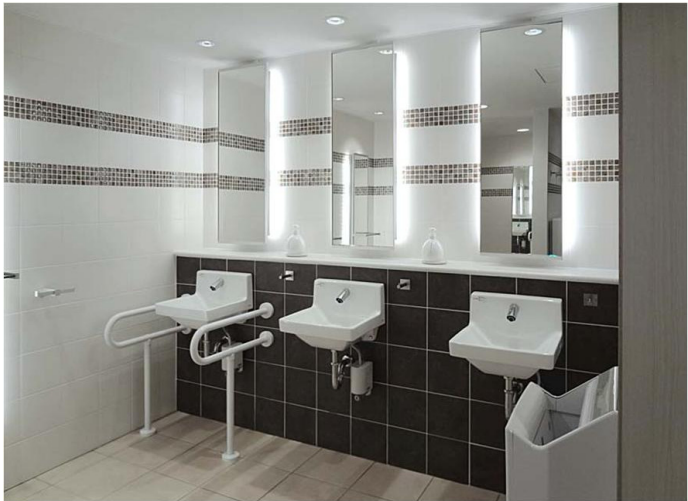
女性トイレ 洗面コーナー

前出寸法がコンパクトで、鏡に近づきやすい壁掛ハイバック洗面器を採用。荷物配慮として棚とフックを設置している。

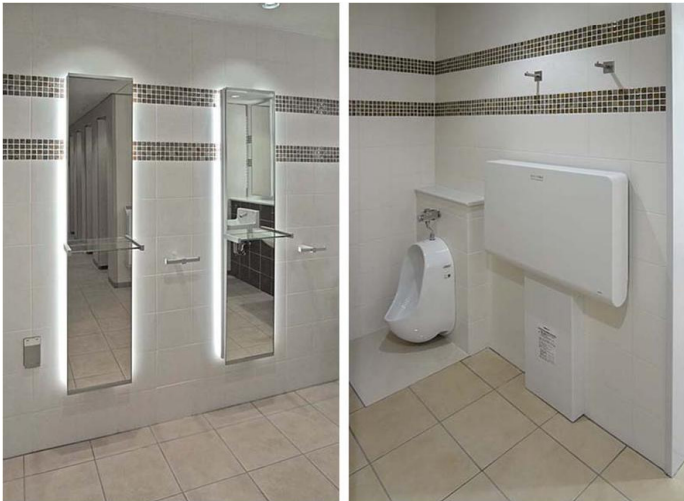
女性トイレ パウダー・キッズコーナー

身だしなみのチェックができる全身鏡を設置したパウダーコーナー。傘や荷物をかけられるように、フックを取り付けている。大便器ブースの隣に、幼児用小便器とベビーシートを備えたキッズコーナーも完備。
