建築概要

| 名 称 | 横浜金沢郵便局 |

水まわりの特長

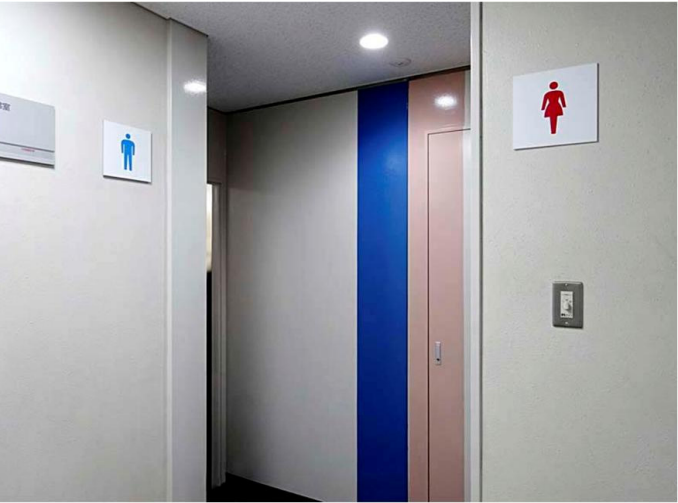
2～4F トイレ入口

通路から見て、男女トイレの入口は、左右に分かれた配置になっているが、女性トイレの入口は、通路からは見えにくいようなレイアウトの配慮を施している。

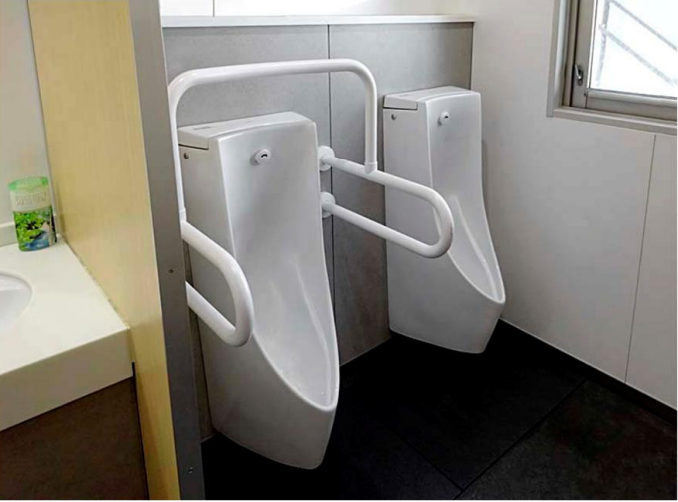
2～4F 男性トイレ 小便器コーナー

シンプルなデザインと機能性を両立した自動洗浄小便器UFS900を選定。使用後の毎回洗浄に加え定期的に排水管洗浄をするインターバル洗浄機能を搭載。尿石付着を抑制し、高度なメンテナンス性を実現。

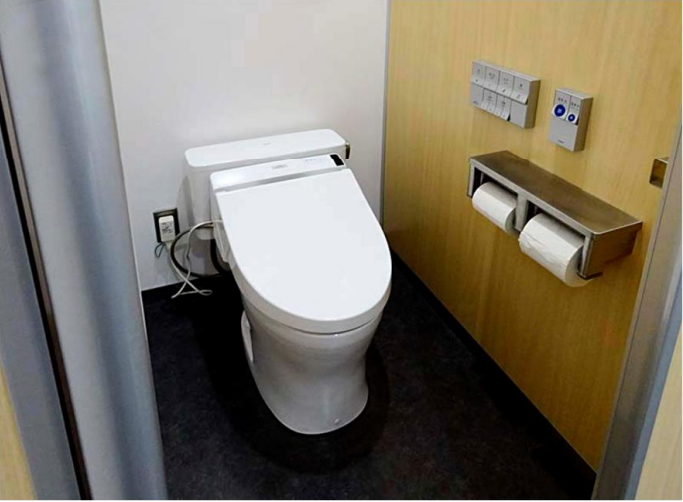
2～4F 男性トイレ 大便器ブース

大便器の前出が700mmとコンパクトなフラッシュタンク式便器を採用。

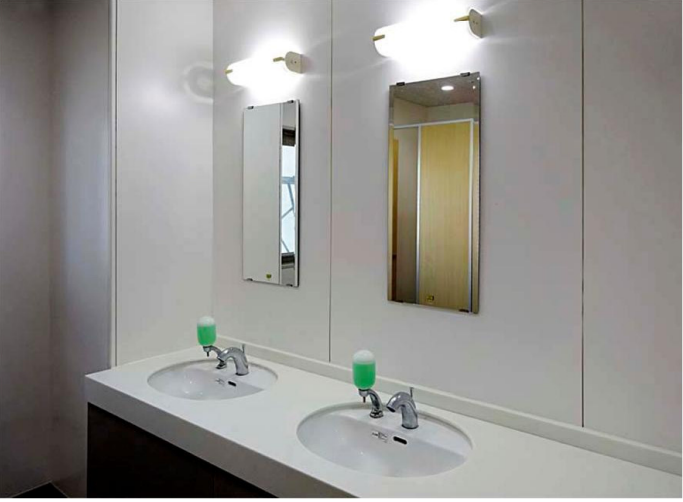
2～4F 女性トイレ 洗面コーナー

女性トイレの洗面器まわりでは、化粧ポーチが置けるよう配慮し、カウンターを右横に長く伸ばした形状にしている。

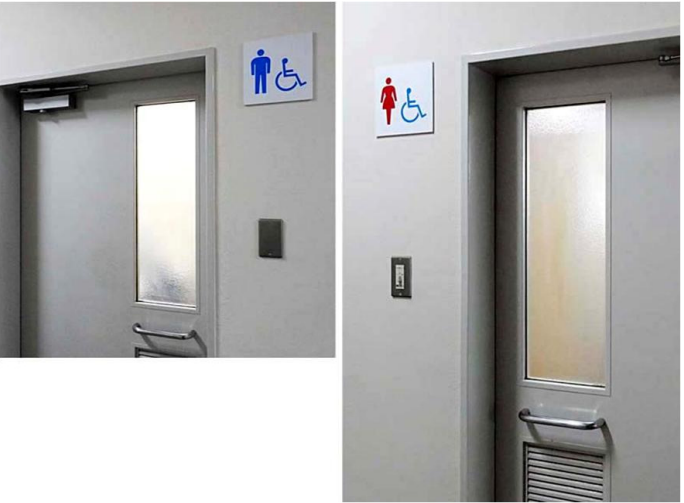
1F 入口

入口ドアにすりガラスの窓を設け、トイレの内外ともに、人の気配が感じられるよう配慮している。

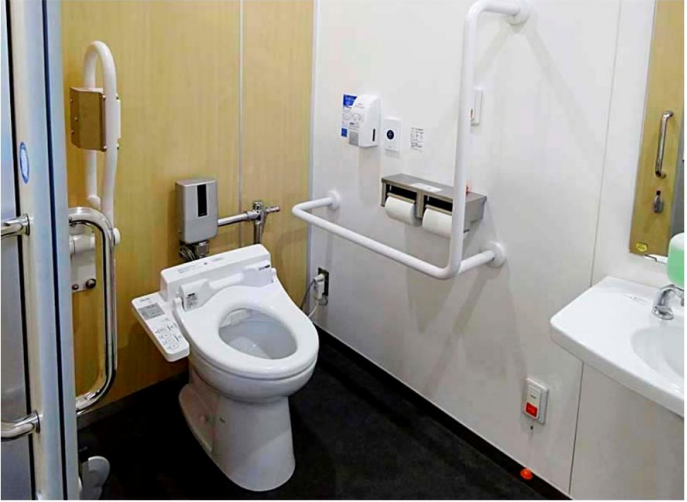
1F 男性トイレ ひろびろブース

さまざまな方が使用する1Fトイレには、車いす利用者も利用できる広めのブースを男女トイレに1ヶ所ずつ設置。紙巻器は便器左側の壁面だけでなく、右側の跳ね上げ手すりにも設置している。
